TOMO 5

PROTECCIÓN DE PATRIMONIO HISTÓRICO  
CATÁLOGO DE BIENES Y ESPACIOS PROTEGIDOS

REVISIÓN  
PLAN GENERAL DE MÓSTOLES (MADRID)

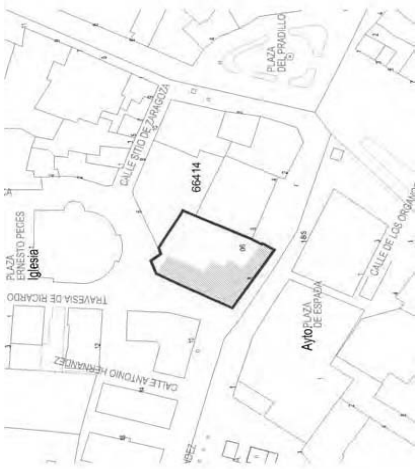
| | | Nº de Catálogo: | 04 |

**Descripción:**  
Interesante ejemplo de arquitectura popular rural por sus dimensiones, ordenación compositiva de los maticos y los huecos de la fachada y por su localización en el medio urbano como cierre de la Plaza de España y primer plano de la panorámica visual de la iglesia parroquial. Situado en una parcela de 1.070 m<sup>2</sup> con una ocupación en planta baja de 455 m<sup>2</sup>.

**Características morfológicas:**  
Construcción de dos alturas con cubierta inclinada de teja a 4 aguas. La fachada se ordena con huecos rectangulares de distinto tamaño, balconada de hierro forjado en planta alta, y cerramiento de revoco blanco.

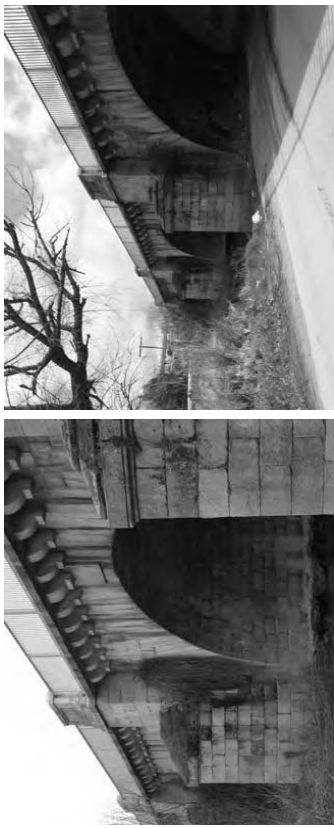
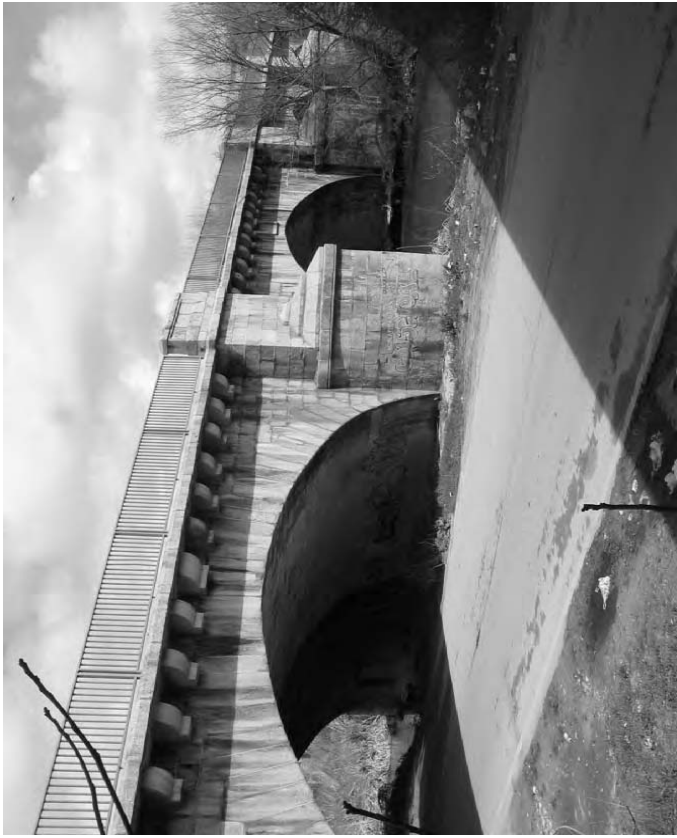
| Puente del siglo XVIII | | |

- Descripción:*  
Interesante puente del Siglo XVIII
- Características morfológicas:*  
Construcción neoclásica de obra pública con sillares de granito.
- Interés del edificio:*  
Por sus características constructivas.
- Alteraciones registradas:*  
Restaurado en 1.805 y ampliado en los años 50.
- Estado de conservación:*  
Muy bueno.
- Uso:*  
Servicios urbanos.
- Estructura de la propiedad:*  
Propietario único. Ministerio de Fomento

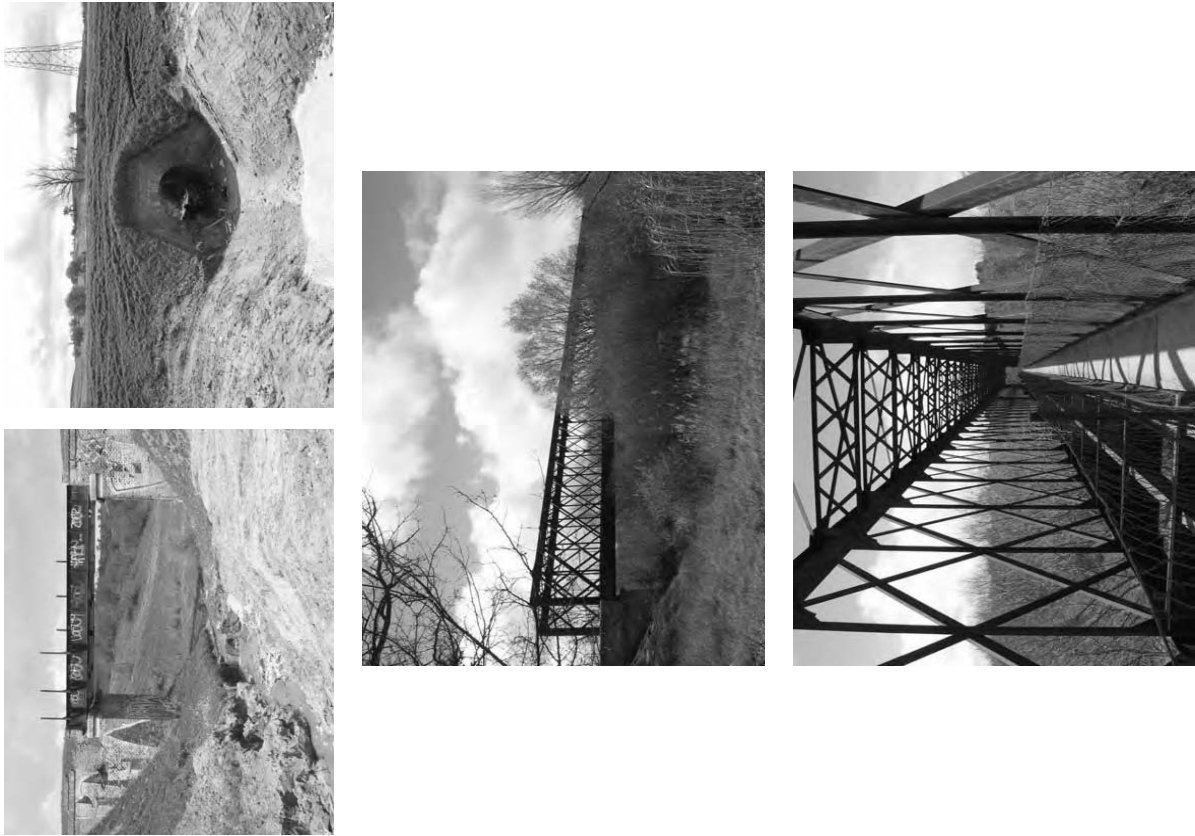
| Ferrocarril histórico Madrid-Almorox | | | |

**Descripción:**  
Antigua línea que unía Madrid (estación de Goya) – Almorox. Inaugurada entre los años 1891 (primer tramo hasta Villa del Prado) y 1901.

**Características morfológicas:**  
Construcciones asociadas al ferrocarril, como un puente coetáneo a la inauguración de la línea ejemplo de la obra de ingeniería en hierro fundido de fines del XIX.

**Estado de conservación:**  
Deteriorado.
