- 51** *RESOLUCIÓN de 13 de junio de 2025, de la Dirección General de Patrimonio Cultural y Oficina del Español, para la incoación del expediente de declaración de Bien de Interés Cultural de la Comunidad de Madrid, en la categoría de Zona Arqueológica, de la Villa Romana de Valdetorres, en Valdetorres de Jarama.*

DELIMITACIÓN DEL BIEN DE INTERÉS CULTURAL  
EN LA CATEGORÍA DE ZONA ARQUEOLÓGICA DE LA  
**VILLA ROMANA DE VALDETORRES**  
VALDETORRES DE JARAMA | MADRID

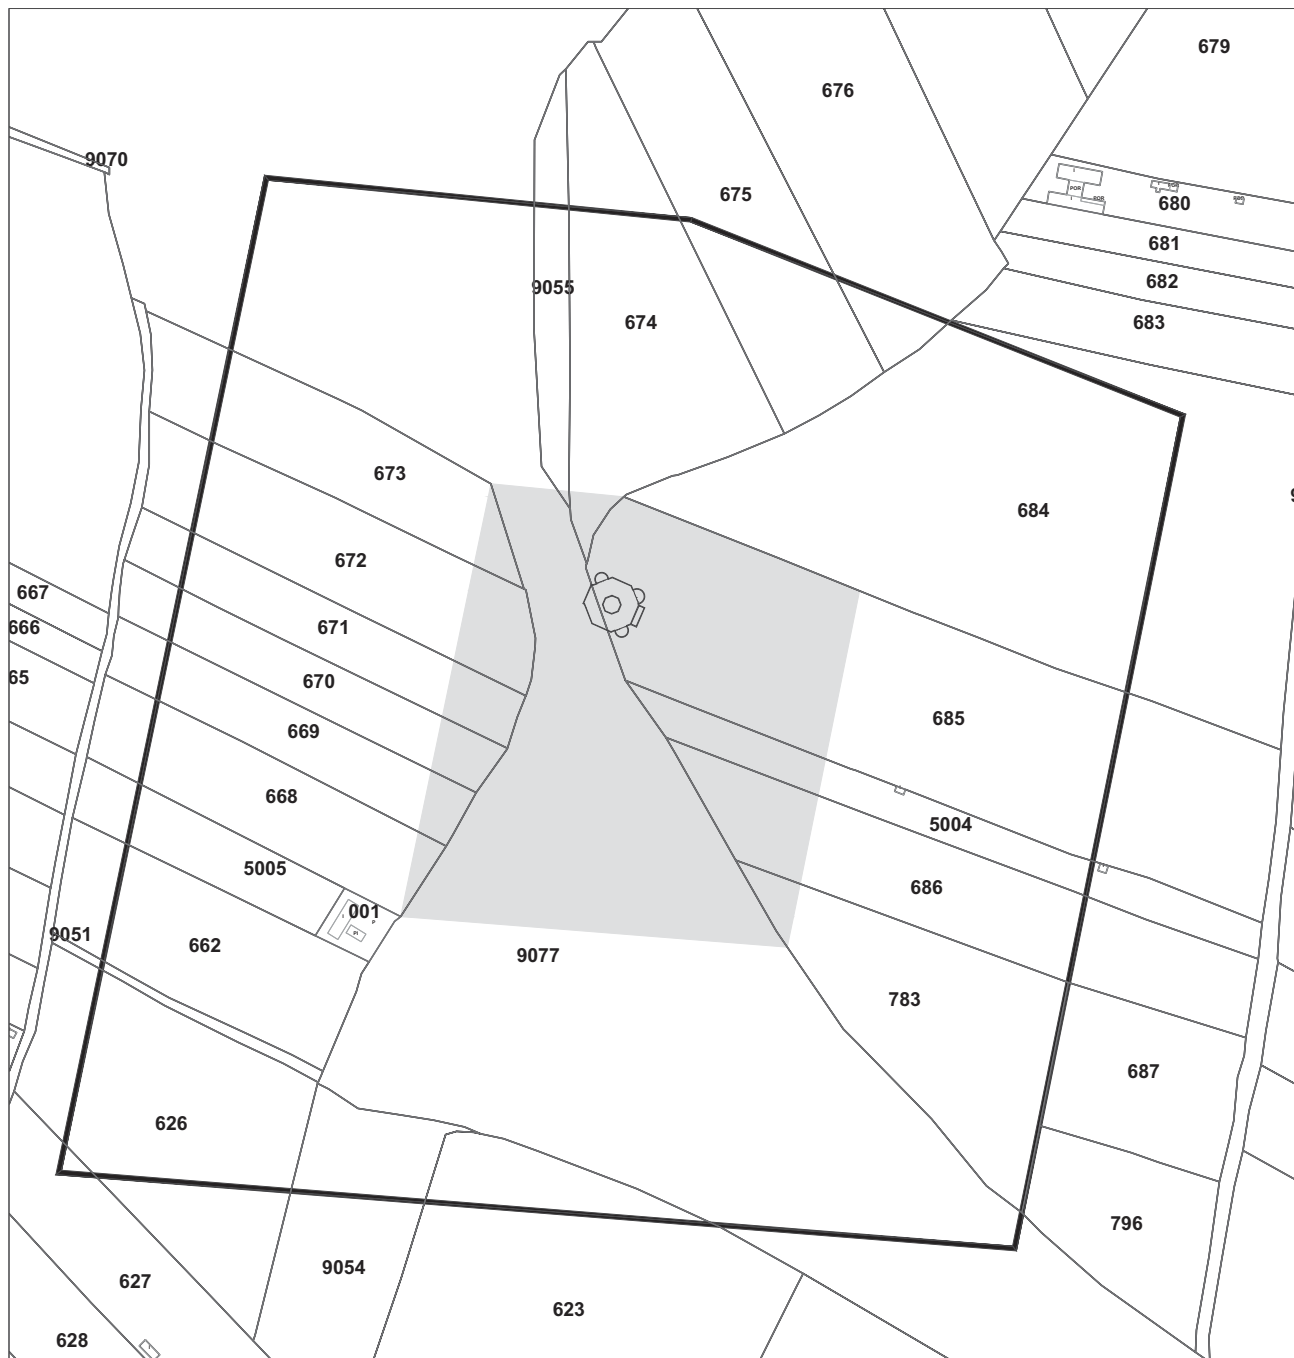
DESCRIPCIÓN GRÁFICA

Para la delimitación del entorno de protección se ha establecido una banda alrededor del bien de ciento cincuenta metros que conforma un polígono delimitado por las siguientes coordenadas:

Por todo ello, se ha establecido una banda alrededor del polígono protegido de ciento cincuenta metros como Bien de Interés Cultural que pretende abarcar la posible dimensión de la *pars urbana* y *pars rustica* de la villa. En esta zona, donde podrían localizarse restos susceptibles de formar parte del conjunto del yacimiento, se tendrá una especial vigilancia cuando se produzcan intervenciones o remociones de tierra, velando por la adecuación de las mismas.

En F) se adjunta plano.

Se adjunta plano.
